Plan de quartier « Peute Rive »

Etude géologique-géotechnique

Investigations géologiques, parcelle 821 et 2151, Tavannes

Etude géologique-géotechnique préliminaire

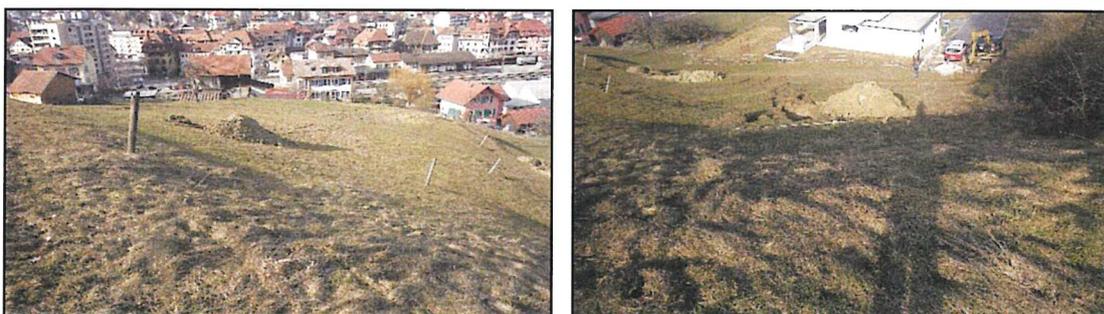
Il s'agit actuellement d'un pâturage herbeux, pentu, dont l'altitude s'étage de 780 à 800 m d'altitude.

Aspect actuel des parcelles étudiées

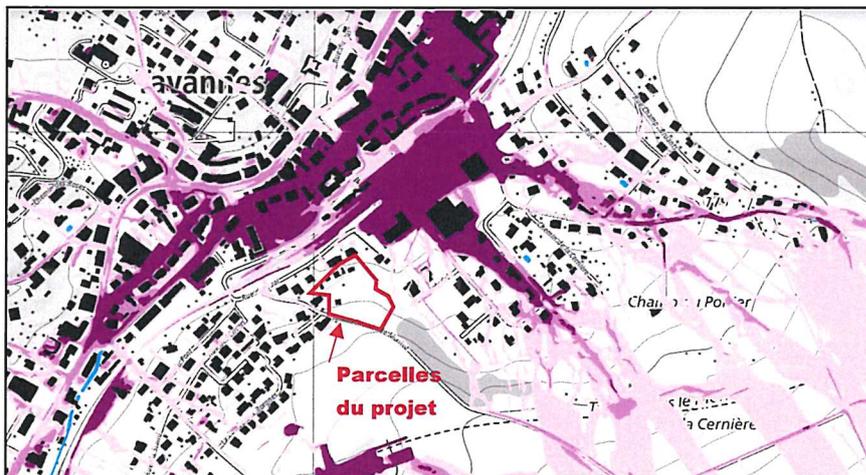
- les parcelles ne sont pas situées en zone de protection des eaux
- elles sont situées en zone sismique 1b ;
- elles ne sont pas inscrites au cadastre des sites pollués ;
- la réalisation de sondes géothermiques n'est pas autorisée ;
- la probabilité de dépassement de la valeur seuil de 300 bq/m³ pour l'exposition au radon est de 14% pour cette zone (indice de confiance moyen)
- ces parcelles sont exposées à un danger de glissement de terrain décrit plus en détails dans le paragraphe suivant ;
- elles sont peu exposées à l'aléa ruissellement.

Extrait carte aléa ruissellement (source géoportail Berne)

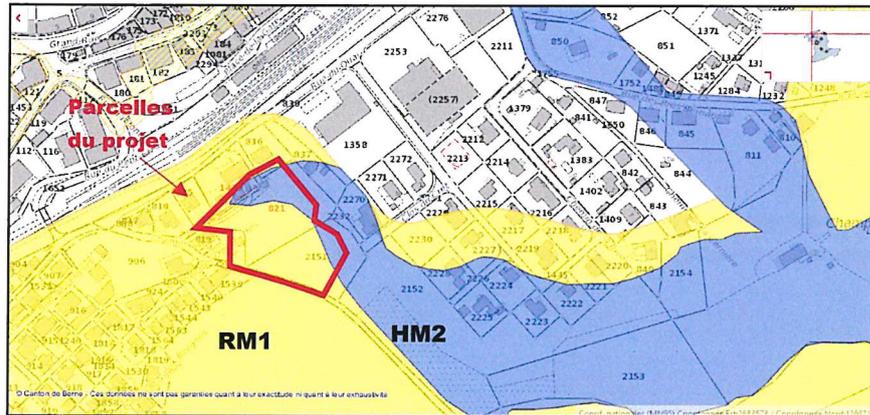
Extrait carte des dangers pour le processus de glissement.

La zone jaune indique la présence d'un mouvement d'ensemble du versant comme il en existe sur l'ensemble de la vallée de Tavannes. Il s'agit de glissements anciens ou récents qui mobilisent une grande partie des flancs de la vallée. Ils peuvent mobiliser la Molasse en place jusqu'à une grande profondeur. Ils ont généralement une vitesse faible de l'ordre du centimètre par année. Ils se traduisent par des irrégularités dans la topographie et par la présence dans les versants de matériaux glissés. Ces matériaux glissés constituent alors eux-mêmes des masses propices au développement de nouvelles instabilités.

Ces glissements sont dus à la pente topographique, aux terrains présentant une géométrie défavorable et des caractéristiques géotechniques souvent médiocres et à la circulation des eaux souterraines le long des surfaces de contact entre les différentes masses de matériaux. On observe également dans la Molasse la présence de bancs de calcaires lacustres karstifiés et donc perméables qui favorisent l'accumulation et la mise en charge des eaux souterraines. Cette caractéristique induit une action négative sur la stabilité des terrains sus-jacents.

La zone bleue concerne des phénomènes plus superficiels. Sa délimitation coïncide avec la présence sur la carte géologique d'une zone de glissement. Celle-ci se trouve en bordure des parcelles étudiées, mobilisant le talus sous le chemin de Montoz, à l'Est du projet.

Selon la carte des dangers de la commune de Tavannes, les parcelles étudiées sont situées comme l'ensemble du versant en zone de danger faible (jaune) pour le processus de glissement permanent semi-profond. L'indice RM1 correspond à une intensité faible c'est-à-dire à une faible vitesse de glissement, inférieure à 2 cm/an.

La partie basse de ces parcelles, où la pente est la plus importante, est classée en zone de danger moyen (bleu) pour le processus des coulées de boues. L'indice HM2 indique une probabilité moyenne et une intensité faible pour ce processus.

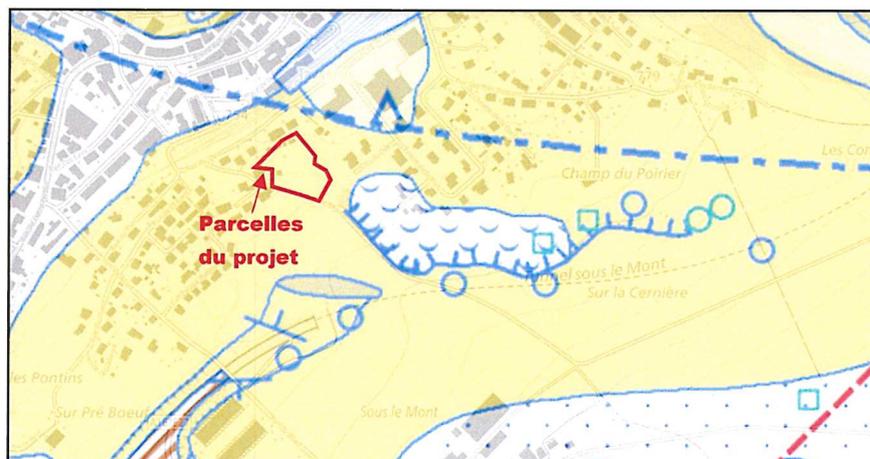
Extrait carte géologique régionale au 1/25000

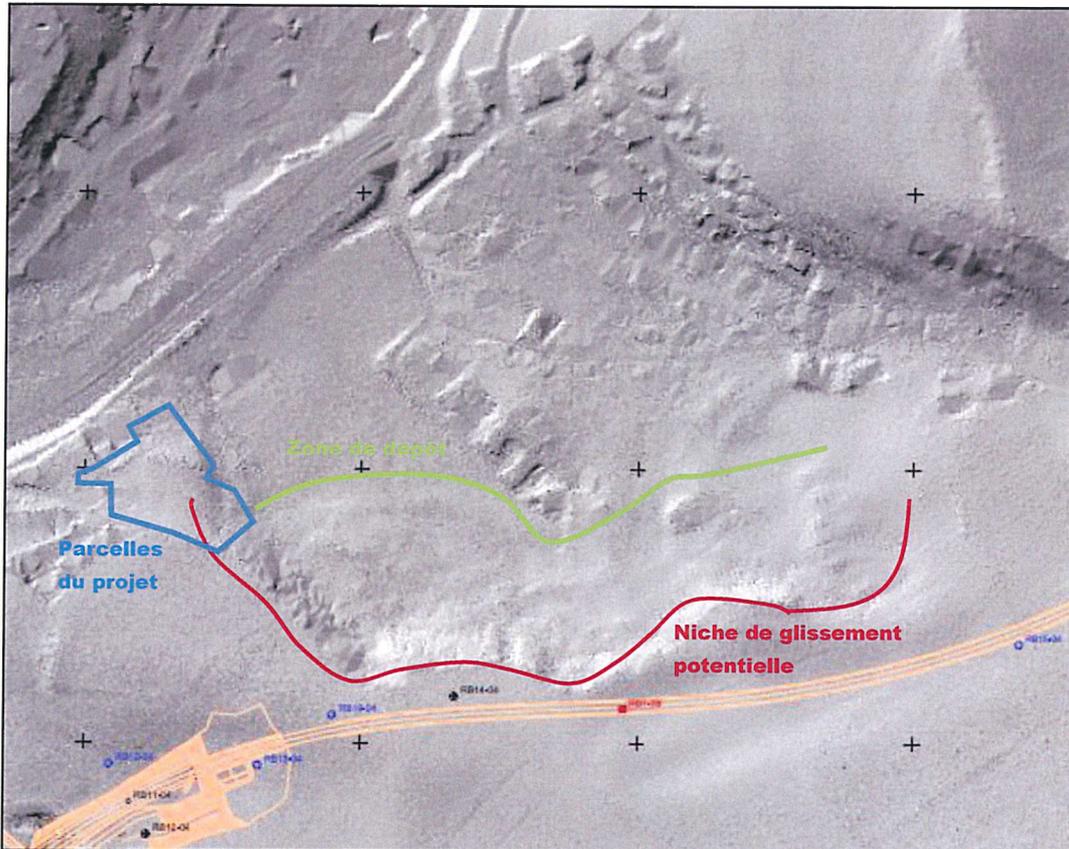
Cette zone de glissement est aussi visible sur les images LIDAR de cette zone. La figure suivante permet ainsi de visualiser la niche d'arrachement potentielle de ce glissement ainsi que la zone de dépôt des matériaux glissés. La présence de matériaux glissés a été confirmée par des études réalisées pour la construction du lotissement en contre-bas. Des reconnaissances y ont ainsi recoupés des argiles très molles et très plastiques contenant des morceaux de bois (tronc) sur des épaisseurs de 1 à 3 m.

Extrait carte LIDAR

La délimitation de la zone bleue avec l'indice HM2 correspondrait donc à une remobilisation potentielle de ces masses glissées en cas de fortes intempéries ou à la mobilisation en coulée du front du glissement semi-profond dans la partie basse du versant où la pente est plus raide.

- la topographie irrégulière dans la partie Est des parcelles semble correspondre à l'extrémité Ouest de la zone de dépôts visible sur l'image LIDAR ;
- la niche de glissement potentiel pourrait également se prolonger vers le Nord sur les parcelles étudiées.

Elles ont mis en évidence des conditions géologiques disparates entre une zone Ouest présentant une géologie favorable avec la présence de la Molasse peu altérée à faible profondeur et une zone Est avec des matériaux glissés de mauvaise qualité et donc présentant des conditions défavorables pour un projet de construction. La ligne de démarcation proposée suit ce qui pourrait être une niche de glissement potentielle selon la carte des ombrages (LIDAR)

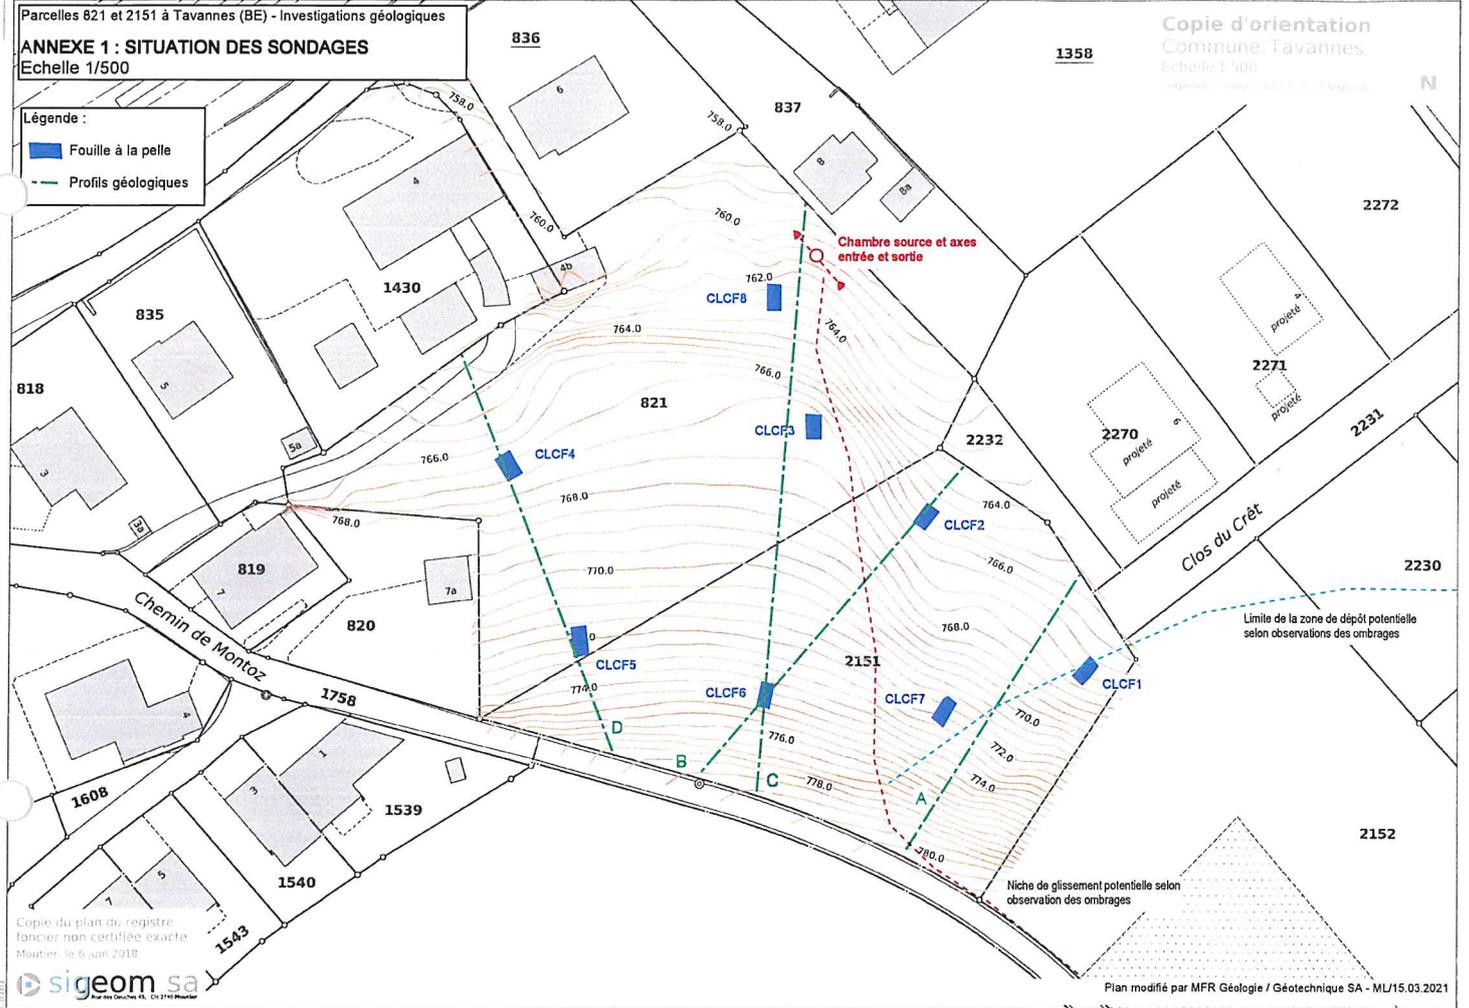
ANNEXE 1 : SITUATION DES SONDAGES

- Légende :
- Fouille à la pelle
 - Profils géologiques

La délimitation de ces matériaux glissés est également représentée sur le plan de situation joint en annexe n°1.

Huit fouilles à la pelle mécanique ont été réalisés sur le site par l'entreprise Huguelet SA, le 23 février 2021. Ces sondages sont situés sur le plan en annexe n°1. Les logs sont joints en annexe n°2.

Nous avons également procédé à un relevé de la profondeur de la chambre présente en pied de parcelle (voir plan en annexe n°1). Cette chambre correspond à une source utilisée par les habitations à l'aval. L'entrée est située à 0.9 m de profondeur et la sortie à 1.05 m. Selon l'ancien propriétaire, la conduite de captage vient prélever les eaux en pied de talus au niveau de la limite avec la parcelle 2151 et longe ainsi la limite de parcelle jusqu'à la chambre. Le 23 février, un débit de quelques litres minutes a été observé.

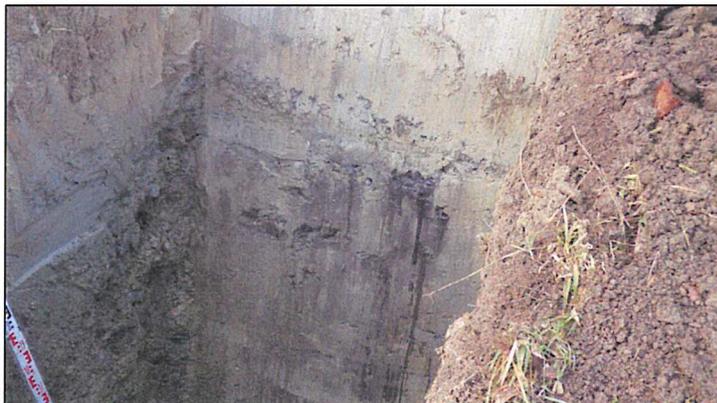
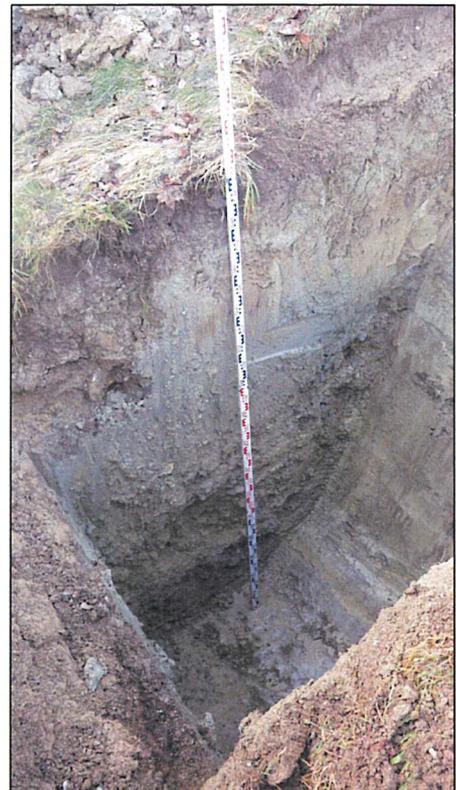
Sondage CLCF1

Prof. [m]	Profil (pendage sur les faces latérales des fouilles)	Description des matériaux	Géologie	USCS appréciation de terrain	Pénétromètre de poche [kPa]	Echantillons	Hydrogéologie	Equipment
0.10	Aval Amont TV							
0.55		Limons argileux un peu sableux, beige moucheté de brun, très plastiques, consistance moyenne à ferme	Molasse altérée et glissée	ML	100 - 150			
1.40		Argile limoneuse gris-bleu, très plastique avec débris de marnes et de grès très altérés, consistance moyenne	Molasse altérée et remaniée	ML	50 - 100		Venue d'eau à l'interface	sans
2.40		Limons argileux bariolés (gris, beige, lie de vin) avec débris de marnes millimétriques à centimétriques, consistance ferme	Molasse altérée (USM)	ML	200 - 250			
		Marnes silteuses grises foncées, extrêmement tendres			1000 - > 5000

- bonne tenue des parois ;
- fin du sondage à 3 m : pas de refus ;
- venue d'eau à 1,4 m de profondeur, à l'interface avec la Molasse altérée, l'eau est noire mais sans odeur
- type de machine: pelle hydraulique sur chenilles 18 to, godet 120 cm

Molasse très altérée et glissée : le sondage CLCF1 a recoupé des argiles bleues grises, très plastiques, de consistance molle à moyenne jusqu'à 1.4 m d'épaisseur. Ces argiles contiennent des débris millimétriques à centimétriques de marnes et de grès indiquant l'origine molassique de cette couche.

- dans la fouille CLCF1 : une venue d'eau de quelques litres minutes a été observée à l'interface entre les matériaux glissés et la Molasse altérée. L'eau était noire mais sans odeur. Elle traverse sûrement une zone marécageuse avec des troncs pris dans une masse glissée à l'amont ;
- dans la fouille CLCF8 : la siltite gréseuse recoupé en fond de sondage était humide. Une petite accumulation d'eau était observable en fond de fouille à la fin du forage.

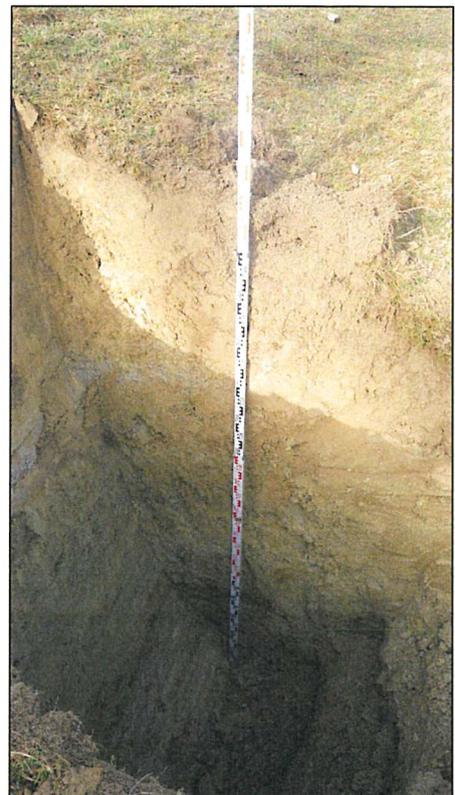
Sondage CLCF2

- bonne tenue des parois ;
- fin du sondage à 3.2 m : pas de refus ;
- pas de venue d'eau ;
- type de machine: pelle hydraulique sur chenilles 18 to, godet 120 cm

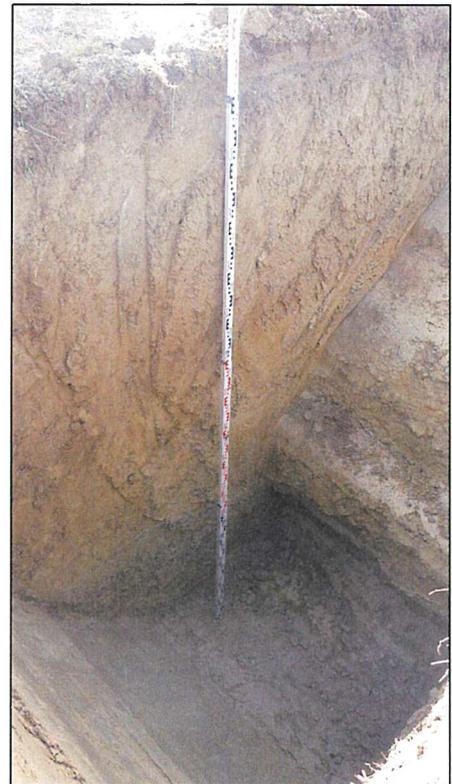
Sondage CLCF3

- bonne tenue des parois ;
- fin du sondage à 3.2 m : pas de refus ;
- pas de venue d'eau ;
- type de machine: pelle hydraulique sur chenilles 18 to, godet 120 cm

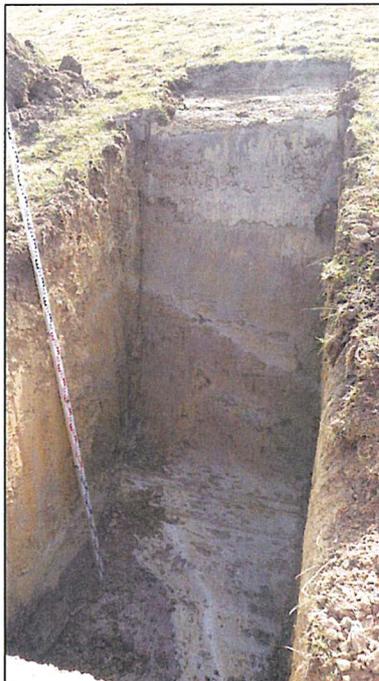
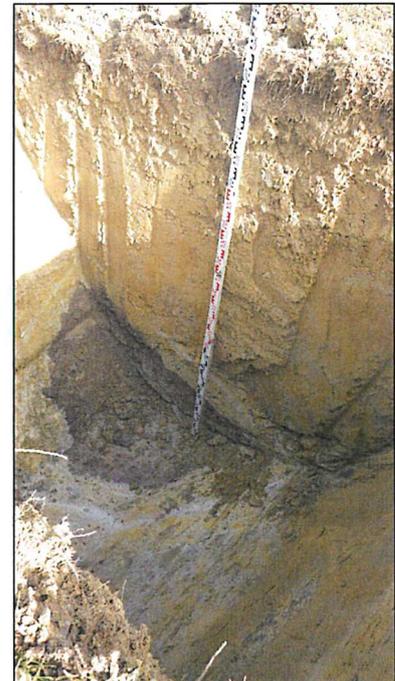
Sondage CLCF4

- bonne tenue des parois ;
- fin du sondage à 2.5 m : refus sur siltite gréseuse tendre ;
- pas de venue d'eau ;
- type de machine: pelle hydraulique sur chenilles 18 to, godet 120 cm

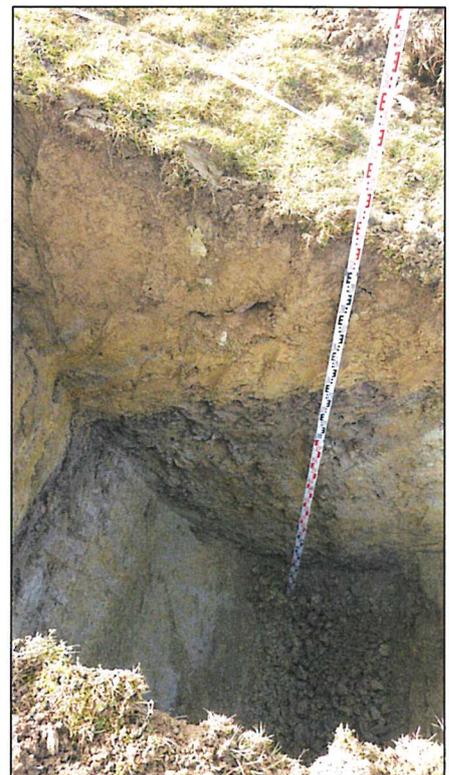
Remarques:

- bonne tenue des parois ;
- fin du sondage à 3.2 m : refus sur siltite gréseuse tendre ;
- pas de venue d'eau ;
- type de machine: pelle hydraulique sur chenilles 18 to, godet 120 cm

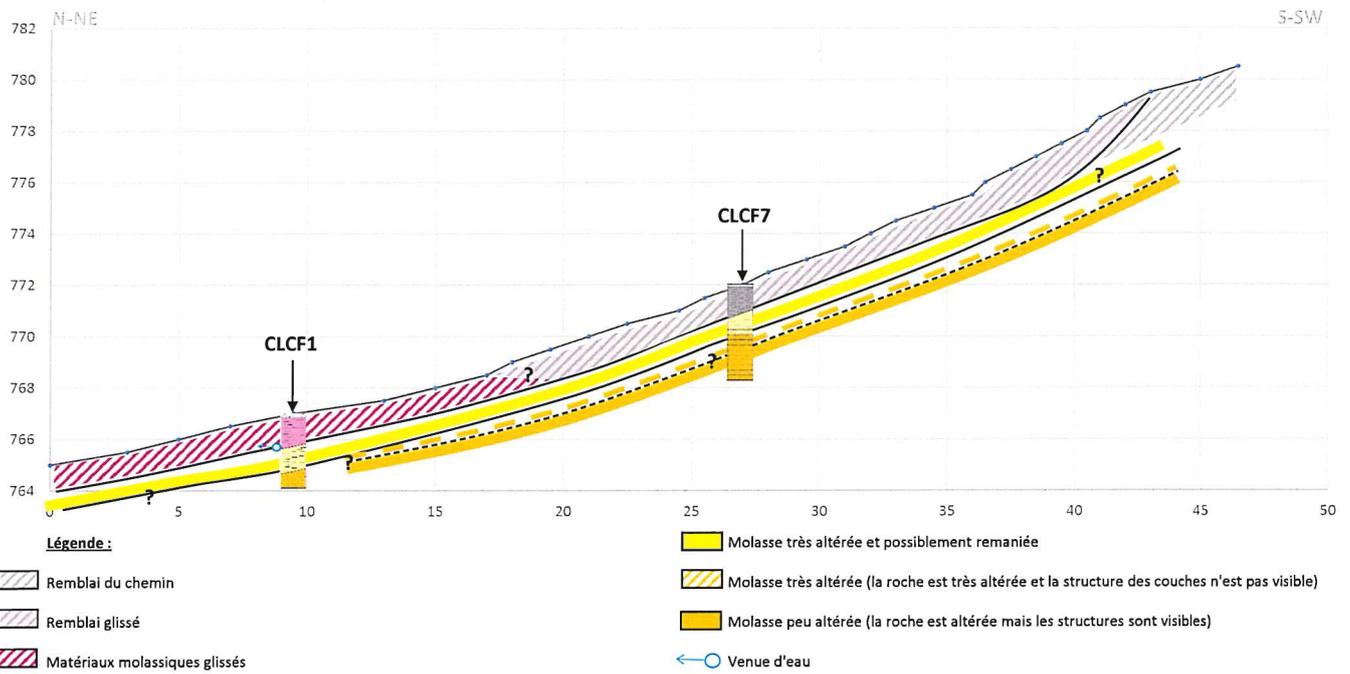
Profil géologique A
Echelle 1/200

Le sondage CLCF1 confirme la présence de matériaux glissés en pied de versant, dans la zone considérée comme la limite des dépôts sur la carte LIDAR. Le sondage CLFC7 situé en amont a recoupé des matériaux glissés superficiels avec des dépôts anthropiques et des éboulis qui se sont mélangés à des colluvions. Ces deux sondages ont été utilisés pour établir le profil A. Sur ce profil, une épaisseur de matériaux glissés d'environ 1 m semble donc présente. Sous ces couches, la présence de molasse remaniée peut indiquer que des mouvements mobilisent ou ont mobilisé également ce niveau jusqu'à environ 2 m de profondeur. A partir de cette profondeur, la Molasse semble en place et est peu altérée.

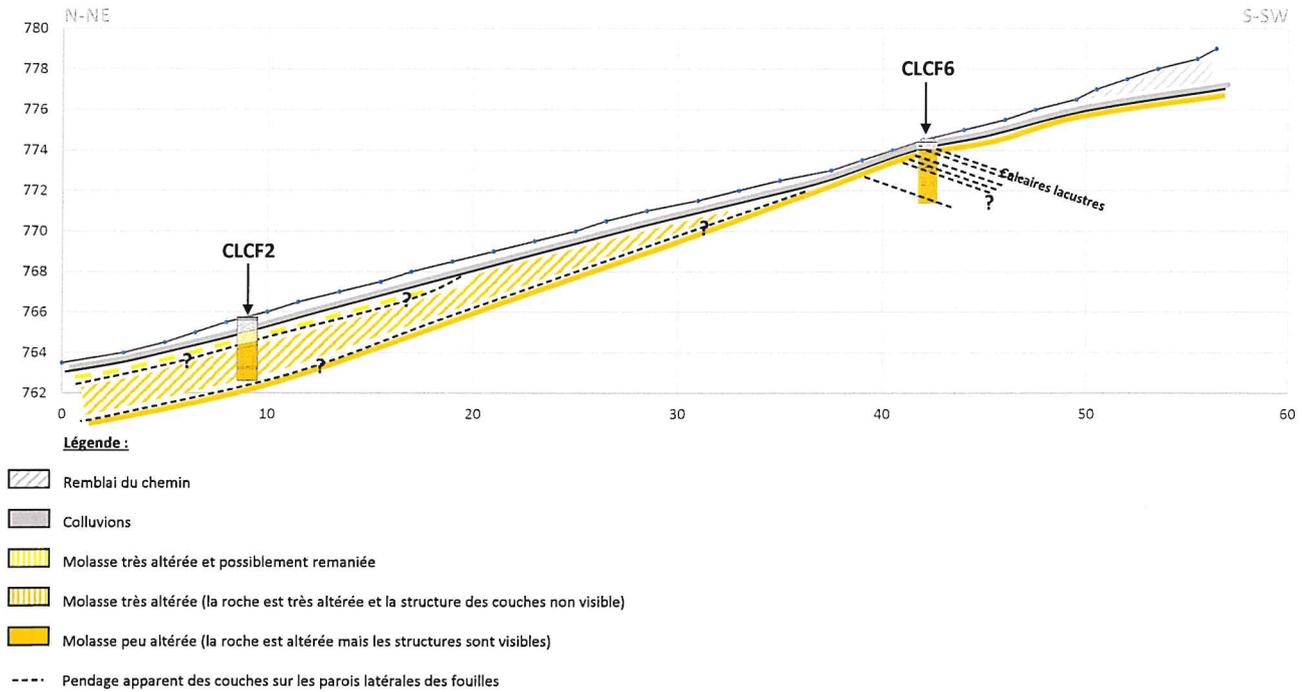
Profil géologique B
Echelle 1/250

Le sondage CLCF2 n'a pas recoupé les dépôts argileux très altérés en pied de versant comme le sondage CLCF1. Le glissement présent à l'Est n'a donc pas atteint cette zone, La limite des dépôts observée sur la carte LIDAR et cartographiée sur la carte géologique semble donc correspondre.

Ce sondage a cependant recoupé une épaisseur de Molasse très altérée avec une matrice limono-argileuse remaniée et cisailée ce qui pourrait indiquer un déplacement de ces matériaux. Sur le profil B, la limite des matériaux remaniés est considérée au niveau de la niche de glissement potentielle observée sur la carte LIDAR. Ce profil permet aussi de visualiser que l'épaisseur de molasse altérée est plus importante en pied de versant.

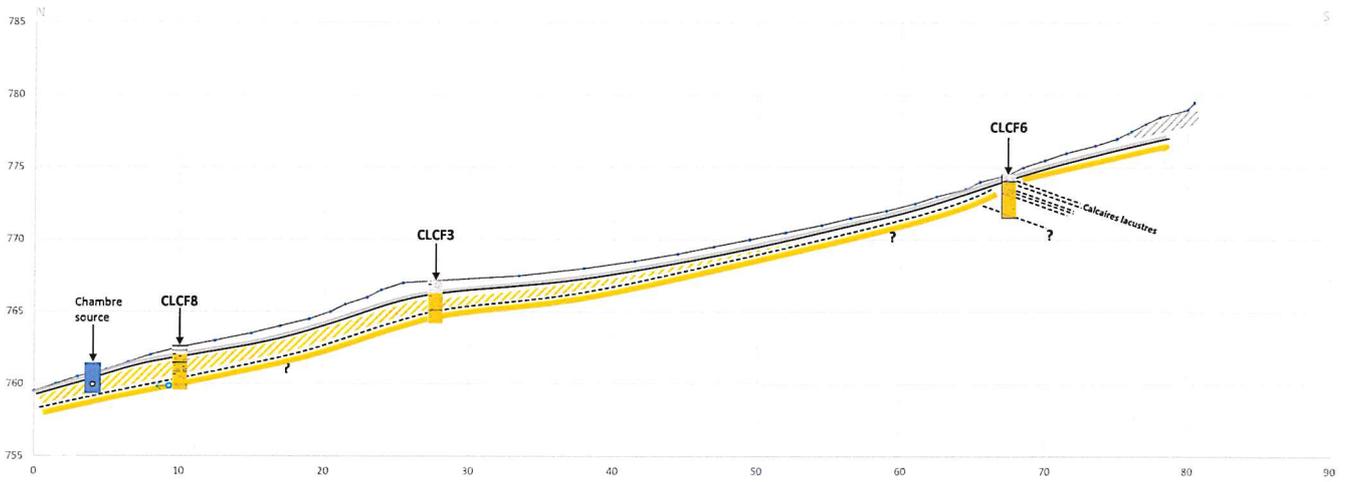
Profil géologique C
Echelle 1/250

Dans les sondages CLCF3 et CLCF8, la molasse est altérée mais semble en place et non remaniée. Ces sondages semblent donc confirmer que la partie située à l'Ouest de la ligne considérée comme une niche de glissement potentiel est stable et en place. Ces sondages ont permis d'établir le profil C sur lequel on peut observer une épaisseur d'altération plus importante en pied de versant mais pas de matériaux remaniés ou glissés.

Sur ce profil nous avons également figuré la chambre de captage présente à l'aval. Selon cette coupe, il est possible que l'eau observée au fond de la fouille CLCF8 corresponde plus à un niveau d'eau présent en pied de versant avec une alimentation venant du Sud Est (direction fouille CLCF1) qu'à une venue d'eau de l'amont.

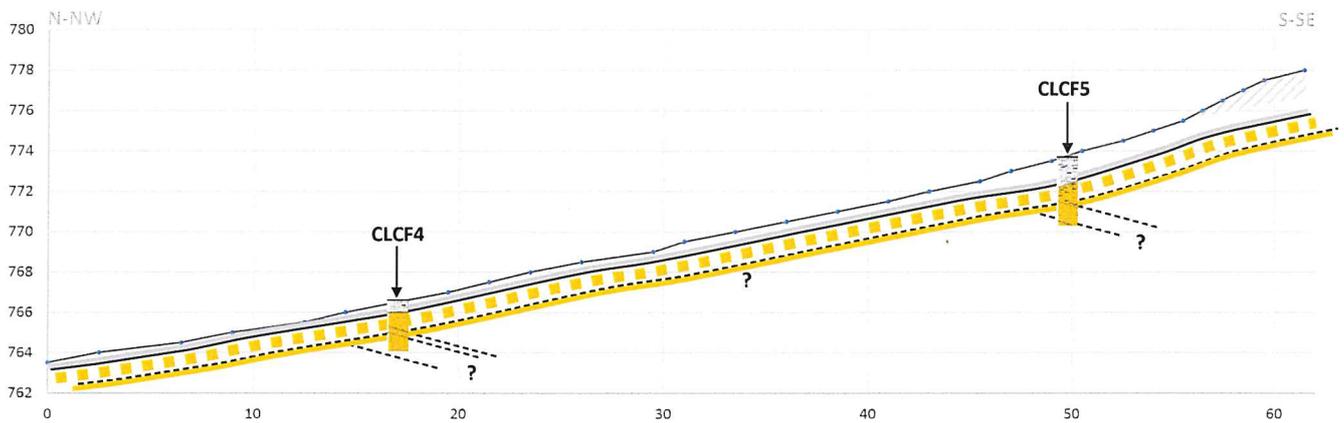
Profil géologique D
Echelle 1/250

Les sondages situés à l'extrémité Ouest (CLCF4 et CLCF5) ont rencontré des conditions géologiques très favorables comme visible sur le profil D avec une épaisseur d'altération limitée et régulière et la présence de la Molasse peu altérée à faible profondeur même en pied de versant.

Dans ces sondages ainsi que dans le sondage CLCF6, les strates de la Molasse sont bien marquées avec un pendage vers le Sud-Ouest-Ouest donc à contre-pente. De manière générale, dans la vallée de Tavannes, la Molasse est très plissée et les orientations du pendage peuvent varier fortement sur les parcelles étudiées.
